Barquisimeto; 4 de Abril del 2023

Descripción de la Condición: Vehículo no acelera más allá de 2.000 RPM, realizando ciclos entre 1.500 y 2.000 RPM aun manteniendo el acelerador de forma constante.

Modelo: F70

A continuación, el proceso de revisión de la unidad F70, placas A43BD4J, VIN: LSCBBZ2T7MG697295, el cual fue escalado a través del Ticket de Asistencia Técnica # 27, en el sistema SRAN.

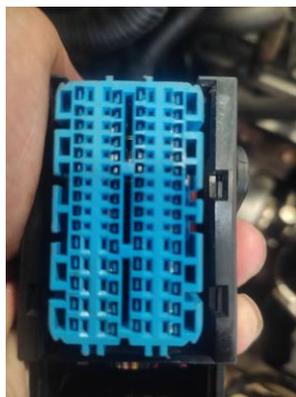
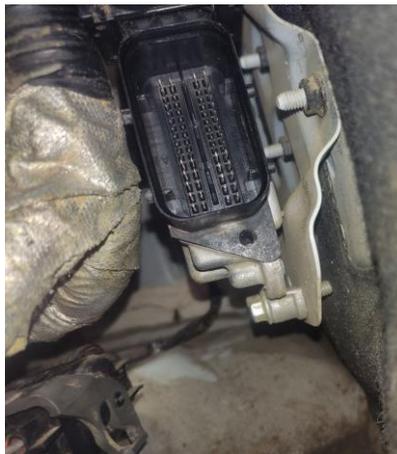
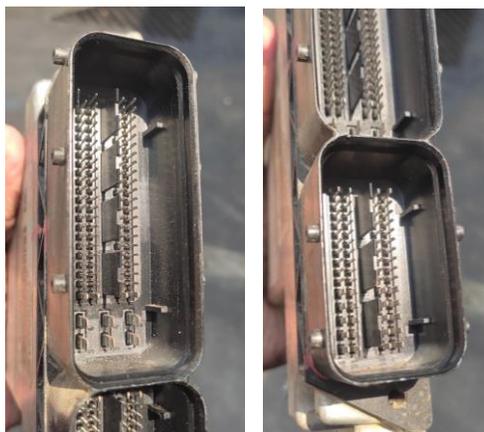
- En la prueba 6, tal como se indica se sustituyó sensor CKP, no alterando el mal funcionamiento que presenta la unidad.
- En la prueba #7, paso D, el voltaje medido entre los pines 1, 3, 5 del conector de la ECU C49 y tierra, es cero. En función del que el procedimiento indica que debe dar de 10 a 14V se procedió a comparar con un vehículo del mismo año modelo y el valor de voltaje también da 0V y no presenta código DTC ni falla por lo que se concluye que en este paso el vehículo no presenta novedad.

- En la prueba 8, tal como se indica se sustituyó la unidad de control de motor, no alterando el mal funcionamiento que presenta la unidad. Se anexa fotos del conector de la misma:
