Maracay, 12 de Julio 2023

## **Minuta 028-2023. Convocatoria: Unidades Paralizadas Caso A/T**

Departamento: Servicio MDV – Gerencia General / Servicio Tracto Auto Maracayl

### **Asunto: Casos Unidades Paralizadas – Unidades en taller –**

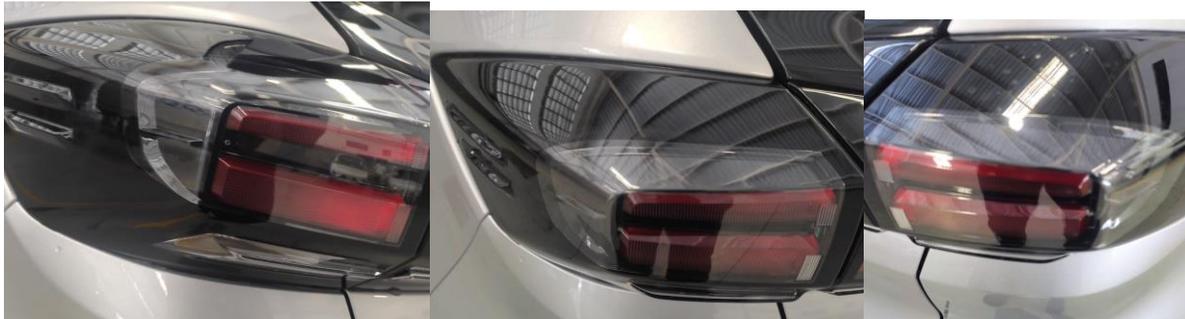
- 2. Revisión de unidades de ventas:** Se revisaron 4 unidades de ventas la cuales habían sido reportadas con empañamiento en los stop traseros (ambos) que están instalados en el body. al momento de la entrega del transporte al concesionario, Se realizó el siguiente procedimiento, en presencia del gerente de servicio, el Sr Julio Zapata.

Se dosificó agua a nivel de escape durante unas dos horas, no pudiendo evidenciar la condición de empañamiento. Se aspersó el agua sobre los stops así como en la zona baja del parachoque trasero por la zona del tubo de escape, para generar vapores y verificar si había pase de agua y/o humedad, pero no hubo ninguna condición anormal, constatada por ambos, por lo que se concluye que no se presenta ninguna condición anormal.

Anexo fotos de la condición de los stop luego de las pruebas
