## **Minuta 037-2023. Convocatoria: Unidades Paralizadas / Casos AT CS55**

### **Asunto: Casos Unidades Paralizadas – Unidades en taller**

## DATOS DEL VEHÍCULO

Modelo:	CS55	Año.:	2021
Kilometraje:	39.205	Placas:	AC212MB
Serial de Carrocería:	LS5A3DEE3NA941649	Nro. Pedido Rep.:	N/A
Número de O/R.:	3782	Fecha de Pedido de Repuestos:	N/A
Fecha de Apertura de O/R.:	23/08/2023	Nombre del Cliente:	Nicolás Mesa

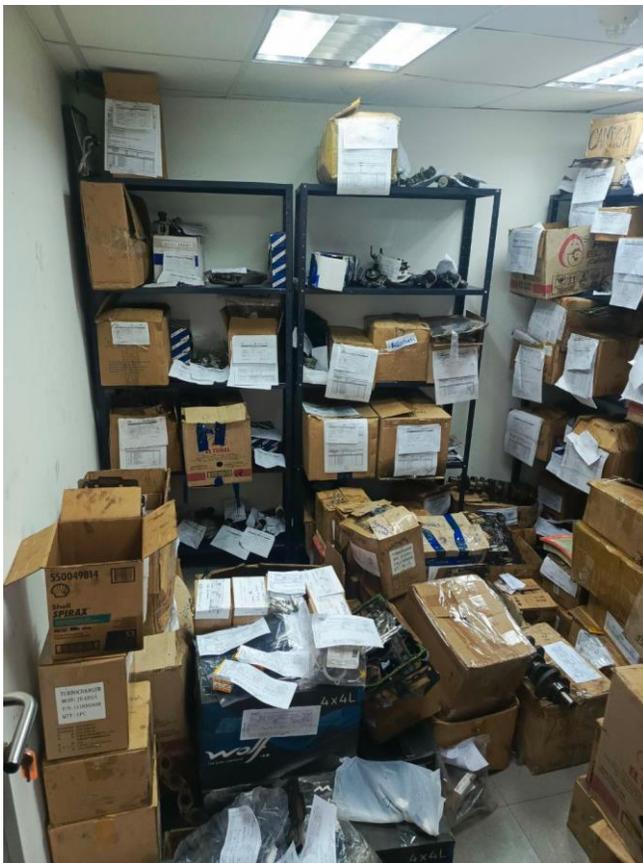
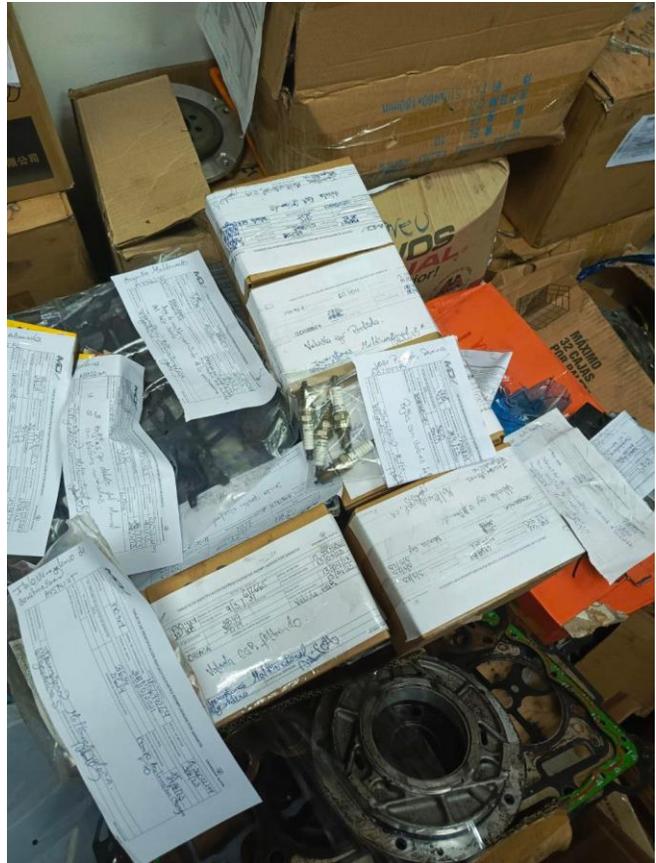
- 2. Se realizó revisión de Jaula de Garantía, encontrándose con poco espacio disponible para colocar más piezas. Las mismas se encuentran etiquetadas para su revisión y auditoría

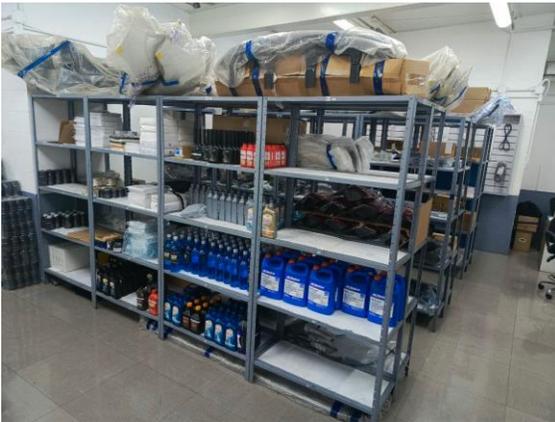
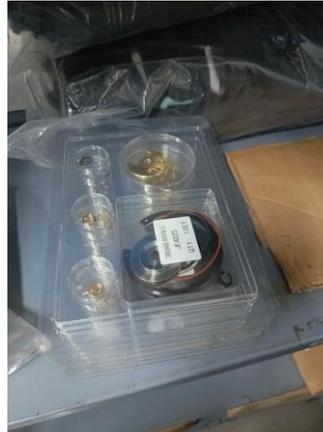
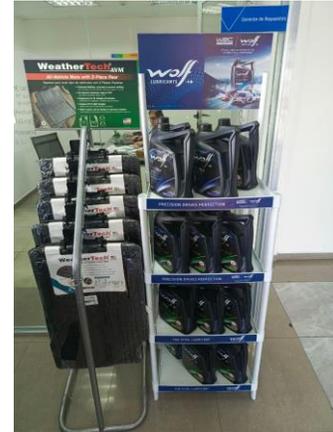
- 3. En cuanto a la revisión al almacén de repuestos se aprecia disponibilidad de fluidos y lubricantes de los grados especificados por los manuales de la marca. Incluso kit de reparación de elementos o conjuntos como el turbocompresor. Se anexan fotos.

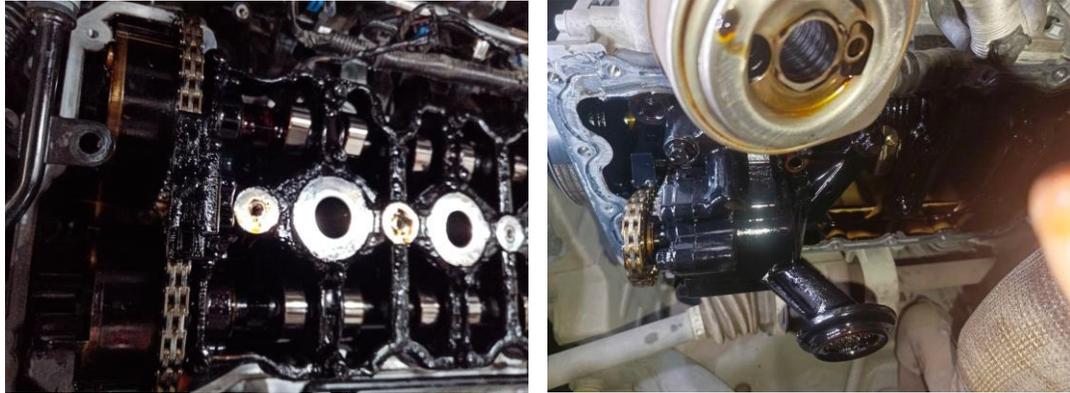
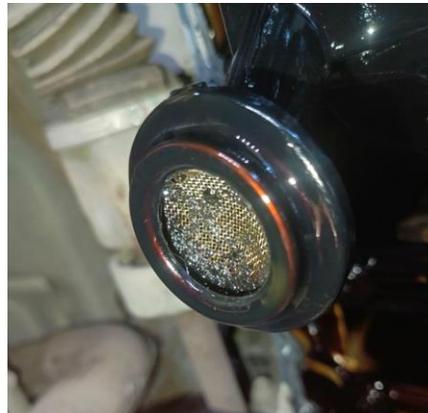
Se procedió a realizar la inspección visual removiendo el tapa válvula encontrándose gran cantidad de aceite emulsionado en la parte superior del motor, donde se encuentra el sistema VVT. Se anexa fotos.

Adicionalmente se desmontó el sistema debido a lo siguiente: al girar el motor la cadena al pasar por el árbol de levas de admisión realizaba un movimiento vertical anormal en su recorrido sobre el piñón, dicho de otro modo la cadena por así decirlo realiza un movimiento hacia arriba y abajo que no es normal en el sistema, presumiblemente por falta de tensión en el tensor.

En función de las pruebas realizadas y las evidencias obtenidas, se recomienda sustituir Kit de Tiempo, ya que posiblemente el ruido detectado es producido por el movimiento apreciado en la cadena de tiempo, por lo que se recomienda sustituir que comprende la cadena, tensor, y patines, así como también empaque de goma de la tapavalvula Adicionalmente se aprueba el silicón de sellado, aceite de motor para flushing y flushing

1. Lavado de Motor.
2. Realizar flushing de motor, el cual comprende cargar el motor con el aceite especificado, con el producto flushing de limpieza de motor, encender el motor de unos 10 a 15 minutos en ralentí, de manera que alcance temperatura de operación. Luego esperar entre 5 a 10 minutos, para descargar ese aceite y repetir el procedimiento en una segunda oportunidad. Luego de esa segunda vez cambiar el aceite nuevamente y colocar un filtro nuevo.
3. Ensamblarlas partes de acuerdo a las recomendaciones indicadas por el manual de servicio para esta unidad, teniendo **especial atención** a los valores de par de apriete de cada uno de los componentes desensamblados

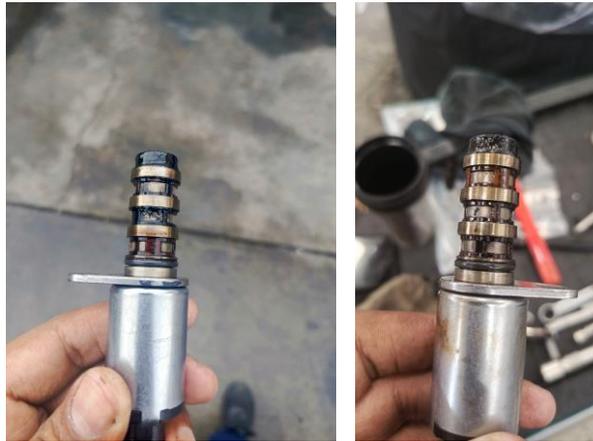
En la parte inferior del motor existe residuos de contaminación de aceite mas no se encuentra emulsionado. En el dispositivo OCV fue revisado y no existen evidencias de mal funcionamiento tal como se muestra en las siguientes fotos:

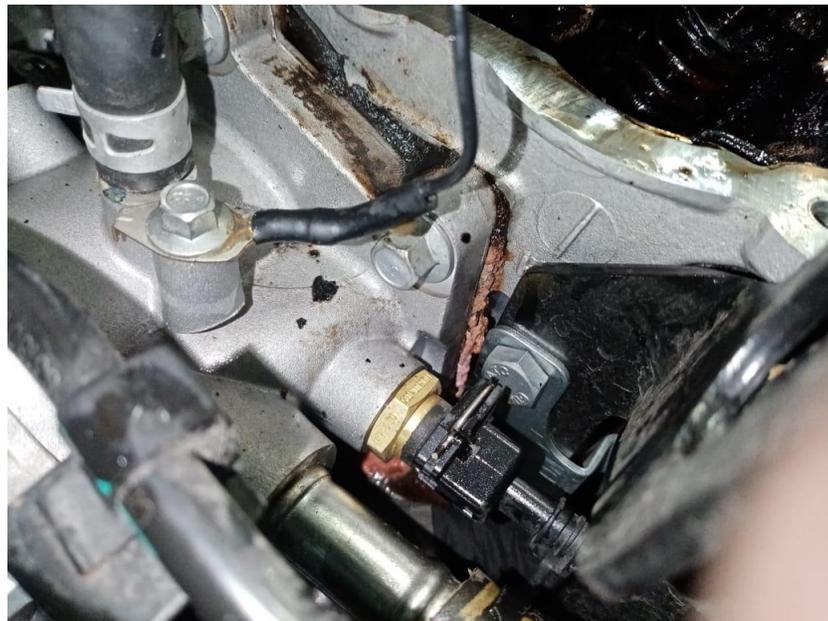
Adicionalmente en el momento del desarmado se percibió un pequeño bote de refrigerante por la empaadura del termostato por lo que se aprueba la sustitución del empaque de la caja termostatica. Se anexa foto:
