**INFORME TÉCNICO**

El día 18 de Octubre de 2022 se recibieron 4 inyectores a nombre de **INVERSIONES MULTINACIONAL CHANGAN BARQUISIMETO; RIF: J500437005 (HS23760)** con las siguientes características:

**Nro. De parte:** 0 445 110 919

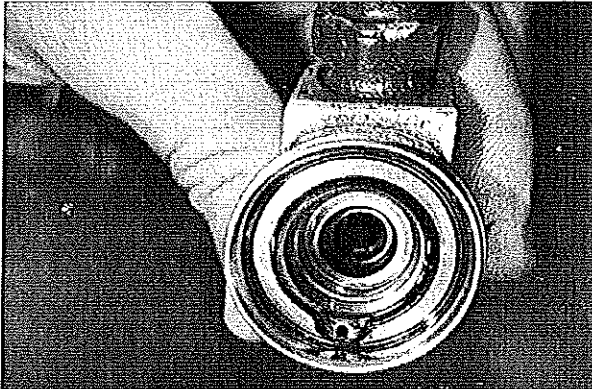
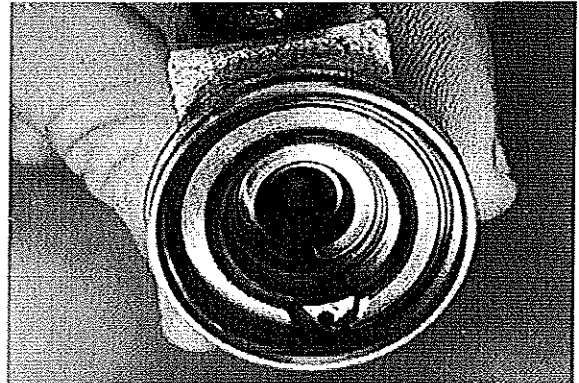
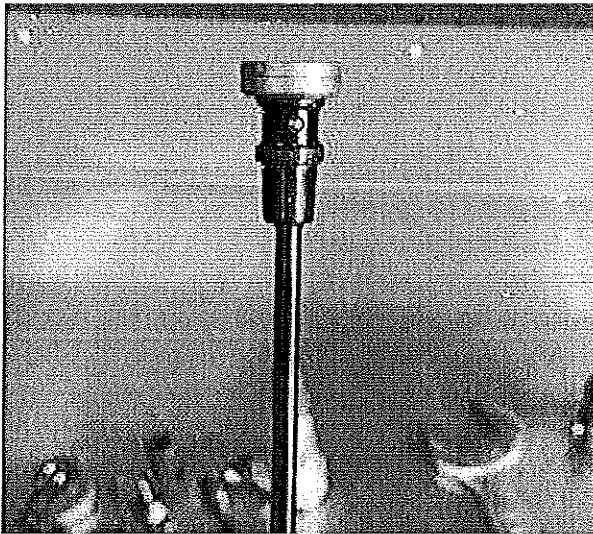
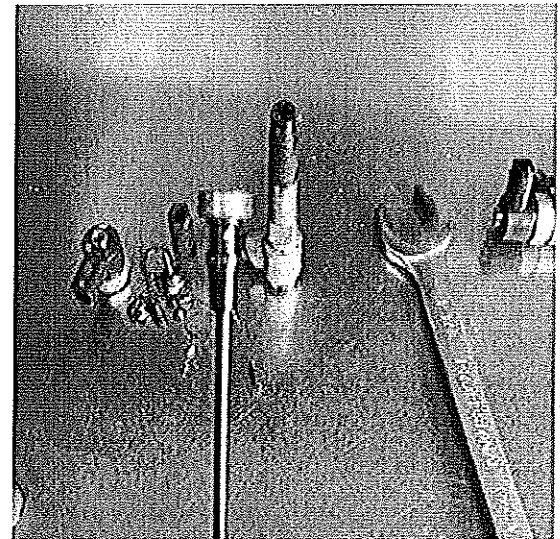
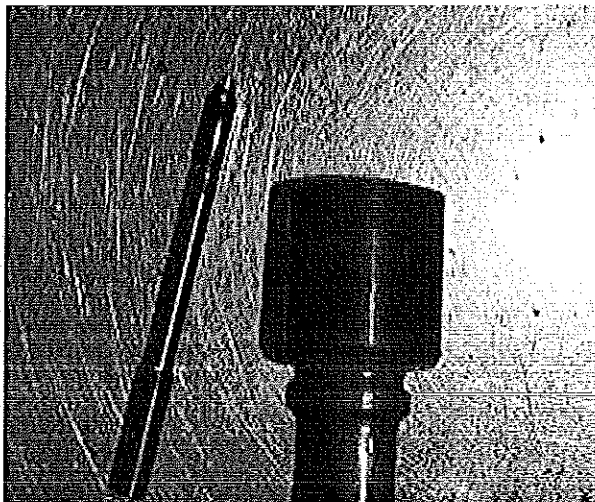
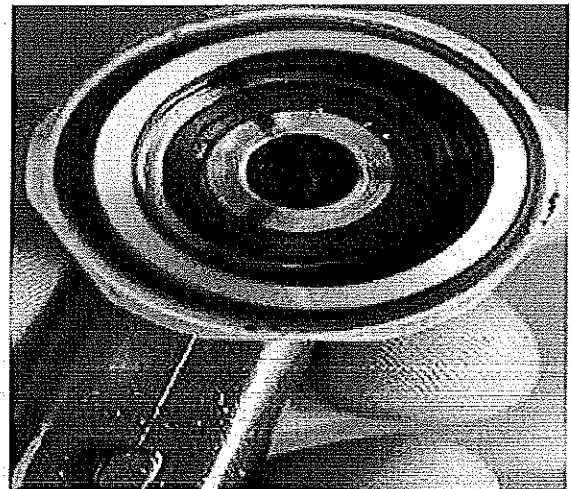
**EVIDENCIA FOTOGRAFICAS: SEÑAL DE AGUA EN EL COMBUSTIBLE**

<b>NRO INYECTOR</b>	<b>DIAGNOSTICO</b>
<b>1:6H664IB</b>	Inyectan pero no mantienen presión, la presión cae muy rápida, mucho retorno. Combustible interno del inyector oscuro. Inyector No operativo.
<b>2:AR1K5WC</b>	Inyectan pero no mantienen presión, la presión cae muy rápida, mucho retorno. Combustible interno del inyector oscuro. Inyector No operativo.
<b>3:8ISGASE</b>	Inyectan pero no mantienen presión, la presión cae muy rápida, mucho retorno. Combustible interno del inyector oscuro. Inyector No operativo.
<b>4:8RZR7EA</b>	Inyectan pero no mantienen presión, la presión cae muy rápida, mucho retorno. Combustible interno del inyector oscuro. Inyector No operativo.

En conclusión, tapados en las toberas, las válvulas se encuentran pegadas por contaminación se recomienda la reconstrucción completa, sustituyendo cada uno de los componentes dañados, mantenimiento y calibración de inyectores. **NO OPTIMOS PARA MONTAR EN EL VEHICULO.**

Así mismo se recomienda realizar limpieza profunda del sistema de alimentación de combustible (tanque, mangueras, base de filtro, riel común, tuberías, cánulas, etc) y sustitución de filtros de combustibles (el sistema Common Rail solo admite **filtros originales** o reemplazos que cumplan con las especificaciones del fabricante).
