SOLICITUD DE REPUESTOS LUIS ALVARADO

Asunto: Re: Caso Sr. Luis Alvarado - VIN LSCBBZ2T4MG696573 A55EV4A

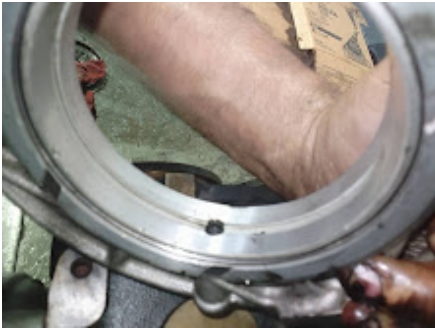
IMG-20230517-WA0093.jpg
92K

- 4 Camisas (cilindro 1 el pistón se recostó de las paredes rayando la camisa y el pistón)
- 4 Pistones (se observó que en el cilindro 1 y 3 el rociador estaba partido, en el cilindro 2 y 4 estaban doblados).

- 4 Pasadores de pistón (en el cilindro 1 el pasador está agarrotado con el pistón, posible deformidad entre el pasador y el pistón 1 por falta de lubricación ya que el rociador presenta daños).

Por favor desmontar el motor para terminar de diagnosticar los daños, prestando atención al estado de los rociadores y a las posibles causas del engrifamiento del pistón.
