Minuta 044-2023. Convocatoria: AT. Unidades paralizadas / Cambio de de KT-710 Herramienta Diagnóstico

Departamento: Servicio MDV – Gerencia General / Servicio Tracto Auto Mcy.

Asunto: Actualización de KT-710 / Revisión de Unidades en Taller

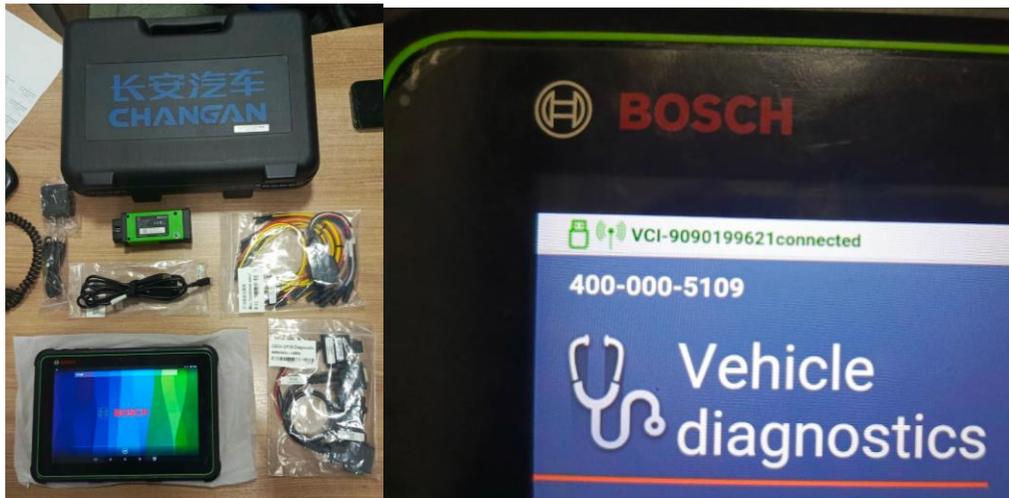
Equipo nuevo entregado y dejado operativo en el concesionario

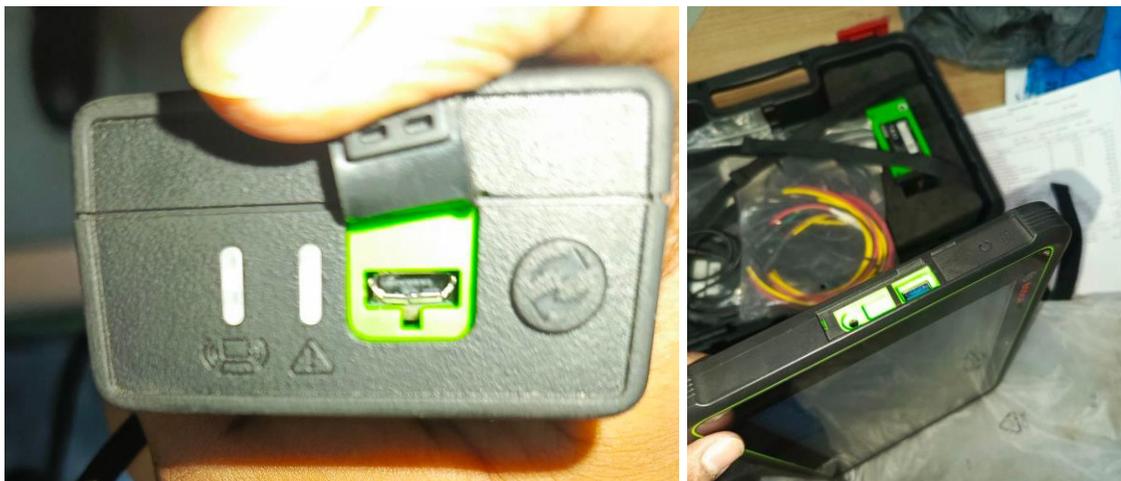
Equipo que se encontraba en uso devuelto para Yaritagua. Equipo con condiciones a Nivel de Puerto USB y sin tapa plástica a nivel de tablet

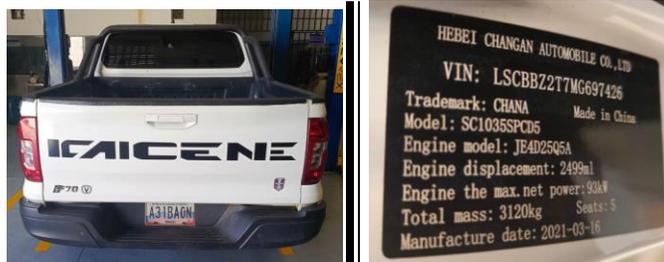
- **Condición Reportada por el Cliente:**
Vehículo cuesta para encender. Inestabilidad al encender (Ralenti)
- **Análisis de Causa Raíz a través Pruebas realizadas:**
Se procedió revisar estatus del sistema de combustible. Vehículo con antecedentes de contaminación de combustible. De esa revisión se desprende lo siguiente:
 - I. Presión de Bomba de combustible: dentro de parámetros 1300 bar.
 - II. Estatus del tanque combustible. Mínima suciedad en el tanque. Mínima suciedad en el filtro. Igualmente se limpió nuevamente se anexa foto.

En función de las pruebas realizadas y las evidencias obtenidas, se concluye que la condición está asociada a combustible contaminado tal como se evidencia en las fotos. Se descarta posible falla de inyectores a priori, ya que los mismos son nuevos y recientemente fueron sustituidos. Más sin embargo al no tener el equipo YDT disponible en concesionario no se midió el estado del retorno de los mismos. Se recomienda encender el vehículo en frío el día de mañana y evaluar condición reportada por el cliente.

Cerrar ticket de AT de este caso

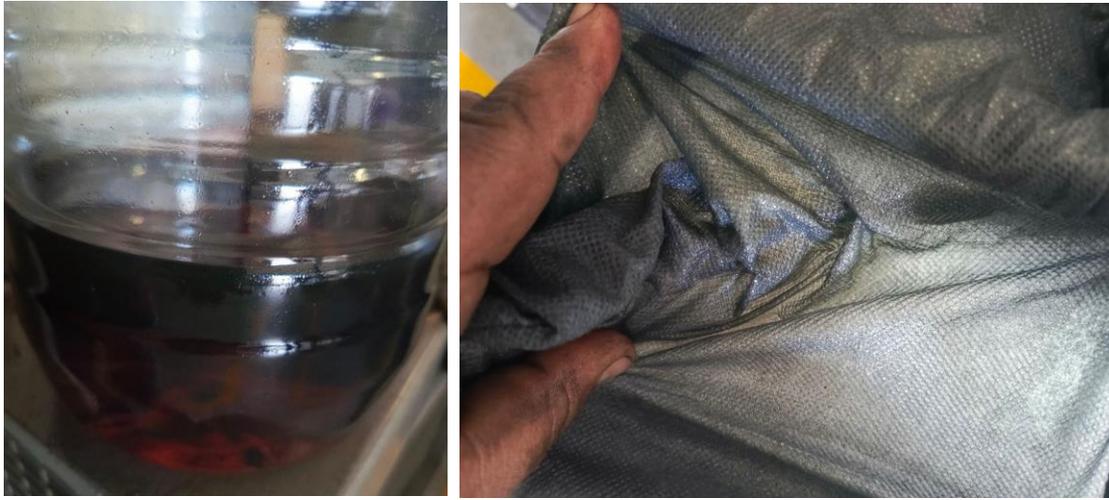
- el secundario (Trampa de Agua). Ambos se encontraban limpios
- VI. Estatus del gasoil: Se verificó presencia de agua en el mismo y tonalidad oscura. Se filtró el gasoil suministrado para eliminar la humedad pero no se tiene un gasoil mas óptimo disponible en la zona. Se anexa foto:

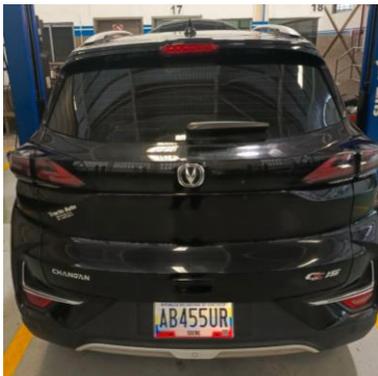
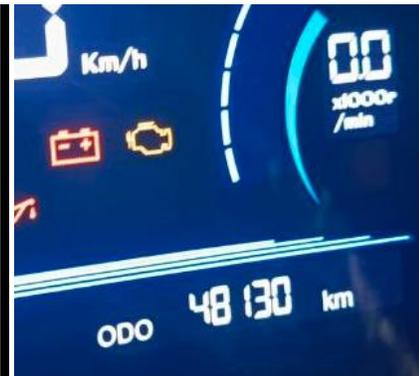
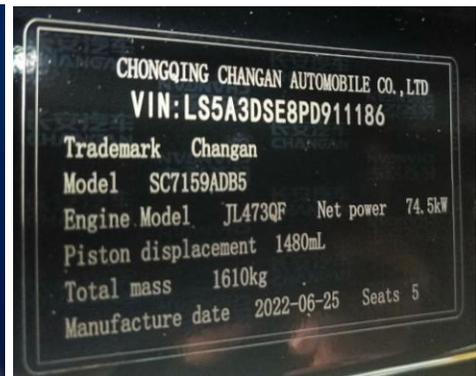
- **Condición Reportada por el Cliente:**
Luz de Check Engine encendida.
- **Análisis de Causa Raíz a través Pruebas realizadas:** Al conectar la herramienta diagnóstica, vehículo acusa DTC P042000. El vehículo presenta pérdida de potencia. El DTC está relacionado con una fuga o daño interno del catalizador. Al revisar la parte interna, en la parte superior del catalizador, la capa de la colmena luego del sensor de Oxígeno 1, se pudo apreciar depresiones coincidentes con deformación o partidura interna del catalizador.

En función de las pruebas realizadas y las evidencias obtenidas a través del procedimiento diagnóstico, se recomienda catalizador. Procesar solicitud por garantía en sistema ya que el vehículo cumple con los parámetros de póliza de garantía vigente.

1. Sustituir catalizador y entregar vehículo al cliente
2. Aperturar y Cerrar ticket de AT
