CLIENTE: KAVAC C.A
PLACA: A70CR1D
VIN: LSCBBZ2T3PG604227
AÑO: 2023
KILOMETRAJE: 37.549

REPORTE DE CLIENTE: EL VEHÍCULO PRESENTÓ BOTE DE COMBUSTIBLE POR EL INYECTOR Y COMENZÓ A SONAR EL MOTOR.

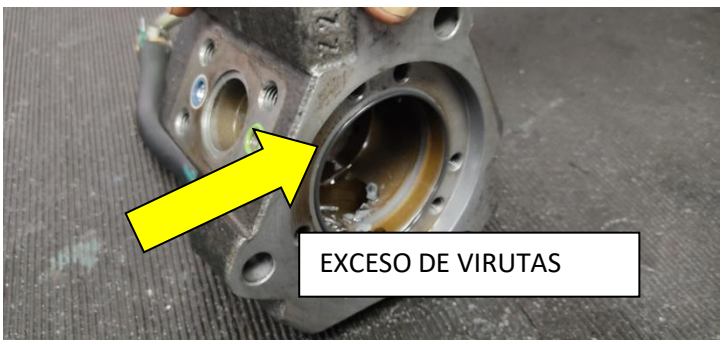
DIAGNÓSTICO: SE RECIBE LA UNIDAD LA CUAL INGRESO CON EL MOTOR TRANCADO, QUE LUEGO DE 3 INTENTOS DE ENCENDIDO ESTE EMPEZO A SONAR, SE PROCEDIO A DESMONTAR LA TAPA DE LA DISTRIBUCION, DONDE SE APRECIO VISUALMENTE EL DAÑO, LA CUAL SUFRIO DAÑO EN LAS CORREA CON DESGARRE Y OBSTRUCCION EN LA BOMBA DE AGUA Y LA POLEA. EL MOTOR SE EVIDENCIA QUE SE ENCUENTRA DESINCRONIZADO, ESTO DEBIDO A QUE EL MOTOR POR EL DAÑO QUE SUFRIO DOBLO LA VALVULAS DE ESCAPE Y PARTIO TAQUETES(VER FOTO ANEXAS) Y EL BALACIN, ESTO DEBIDO AL DAÑO DE LOS CILINDRO 2 Y 4, POR LO QUE SE PROCEDE A DESARMAR LA CAMARA DE COMBUSTION PARA REALIZAR LA PRUEBA DE TANQUEDAD, DONDE SE APRECIA QUE DOBLO LA VALVULA Y ESTA GOLPEO LOS CILINDROS 2 Y 4 Y TIENE FUGA. (VER VIDEO).

DAÑO PISTONES
