## **Minuta de Visita Nro. 025- 2022 H.G. MARACAIBO**

### **Asunto: Revisión de Unidad Changan F70**

Por medio de la presente se hace constar que los días 02 al 05 de agosto 2022, se visitó el concesionario **Chongqing Cars** inspeccionamos los siguientes vehículos

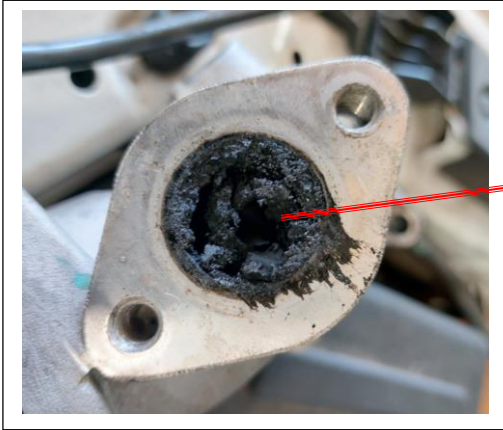
**Km del vehículo 37.149**

Ducto de la válvula EGR al cuerpo de aceleración con exceso de hollín

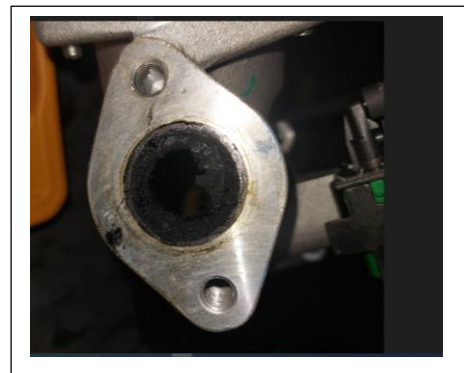
**Ducto de la válvula EGR al cuerpo de  
aceleración con exceso de hollín**

**Entrada del ducto de la válvula EGR al  
cuerpo de aceleración**

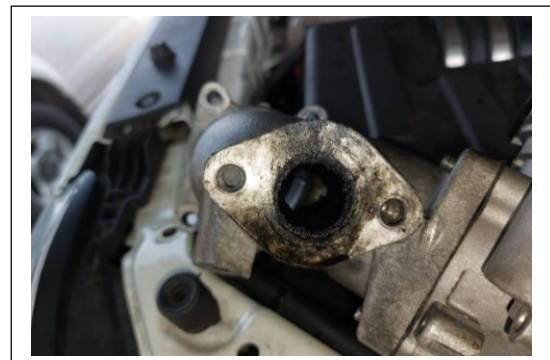
**Ducto de la válvula EGR al cuerpo de  
aceleración con hollín y aceite**

**Entrada del ducto de la válvula EGR al  
cuerpo de aceleración**

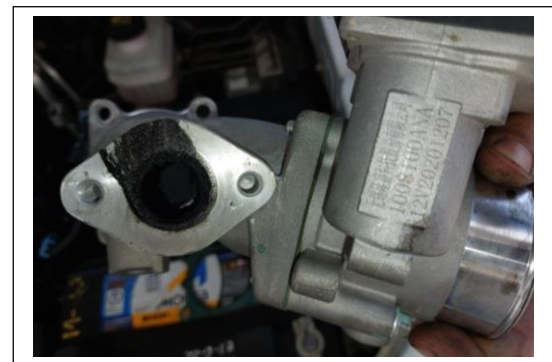
**Ducto de la válvula EGR al cuerpo de  
aceleración con hollín y aceite**

**Entrada del ducto de la válvula EGR al  
cuerpo de aceleración**

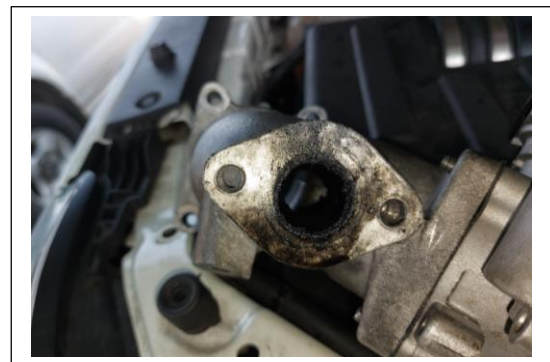
**Ducto de la válvula EGR al cuerpo de  
aceleración con hollín y aceite**

**Entrada del ducto de la válvula EGR al  
cuerpo de aceleración**

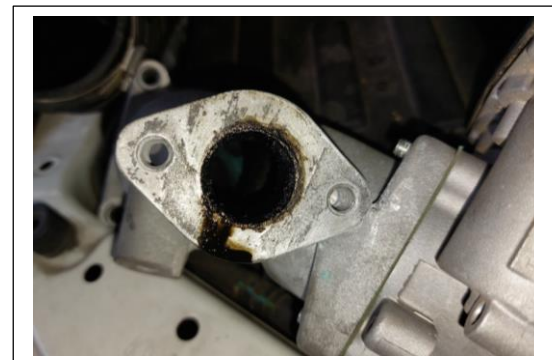
**Ducto de la válvula EGR al cuerpo de  
aceleración con hollín y aceite**

**Entrada del ducto de la válvula EGR al  
cuerpo de aceleración**
