Minuta 9. Convocatoria: Visita Técnica – Unidades Paralizada -

Departamento: Servicio MDV – Servicio Inversiones Multinacional

Asunto: Soporte Técnico solicitado – Validación Unidades Paralizadas

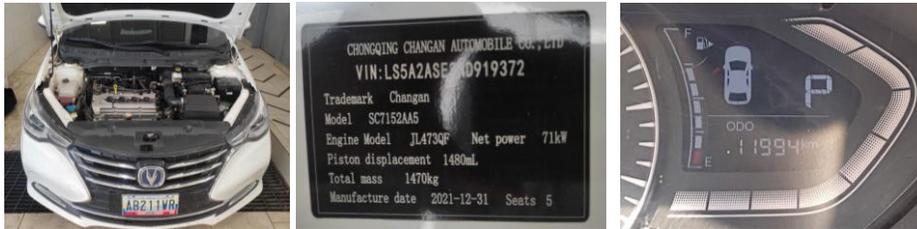
- 2. **Modelo:** Alsvin
Placas: AB211WR
Serial: LS5A2ASE3ND919372
Kilometraje: 11.994 KM

Condición Inicial Reportada: Unidad con 11.994 Kms, el cual el cliente reporta que en varias ocasiones el vehículo se le ha quedado sin batería, luego de un recorrido de más de 100km. En una ocasión luego de llegar a Valencia y en otra ocasión en Caracas.
