Minuta 024-2024. Convocatoria: Unidad BENNI & Alsvin

Asunto: Alsvin Plata / Benni

DATOS DEL VEHÍCULO

Modelo:	ALSVIN M/T	Año.:	2024
Kilometraje:	1.085	Placas:	AB055HH
Serial de Carrocería:	LS5A2BR4RD913539	Nro. Pedido Rep.:	N/D
Número de O/R.:	N/D	Fecha de Pedido de Repuestos:	N/D
Fecha de Apertura de O/R.:	26/06/2024	Nombre del Cliente:	N/D
Técnico Asignado:	Giovanni	Número de ticket:	N/D

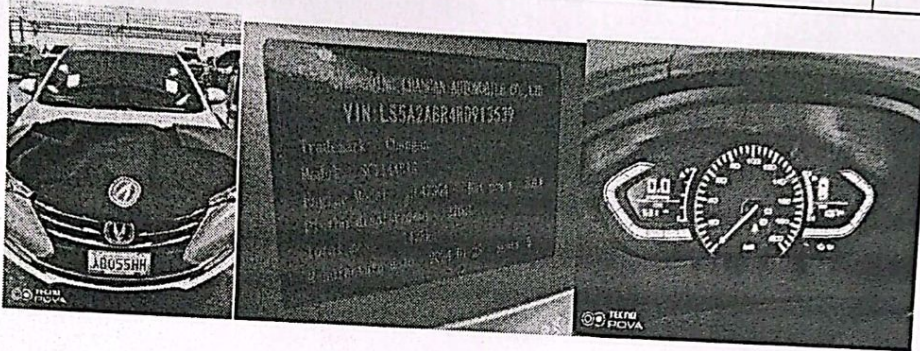
- **Condición Reportada por el Cliente:**
Pérdida de potencia en el vehículo en subida. Al detenerse en una cuesta el vehículo no logra nuevamente subir.

- Revisión de bujías, tanto a nivel de calibración del gap de la Bujía como su resistencia. Bujía B1: 3.52K ohm, B2: 4.26K ohm, B3: 3.70K ohm y B4: 4.30K ohm, con gap de: B1: 0.85mm, B2 0.85mm, B3 0,85mm y B4 0.85mm. Por lo que se amerita sustitución. Las bujías instaladas quedaron como sigue: Bujía B1: 4.54Kohm, B2: 4.779Kohm, B3: 4.735Kohm y B4: 4.499K ohm, con gap de: B1: 0.8mm, B2 0.8mm, B3 0,8mm y B4 0.8mm.

- Revisión de Resistencia de Bobina: Se revisó la resistencia primaria de la bobina arrojando los siguientes valores: Bobina B1: 0.6ohm, B2: 0.6ohm, B3: 0.6ohm y B4: 0.5ohm. No se apreciaron rastros de fuga de corriente ni chisporroteo

- Revisión de inyectores, lo que comprende revisión de micro filtros y niveles de aspersion. Los mismos se encontraron sin suciedad a nivel de flautín y microfiltros arrojando resultados negativos en la prueba de aspersion original en donde el inyector #4, tenía forma de aspersion directa no como palma. Además, en dicha prueba de aspersion se apreció desfases de inyección de más de 2cc. En la prueba de fuga no se observaron novedades. Adicionalmente en la prueba de llenado dio los siguientes valores de aspersion: I1: 20cc I2: 21cc I3: 19cc e I4: 24cc. Por lo que se decide sustituir.
