QUALITY INFORMATION REPORT

1	ISSUE NO.	VEN2024006
2	DATE	19/08/2024
3	COUNTRY	VENEZUELA

PROBLEM DESCRIPTION(SYMPOTM) 22
 UNIDAD SE SIENTE LIMITADA EN RENDIMIENTO Y A COSTADO ENCENDER YA EN VARIAS OPORTUNIDADES

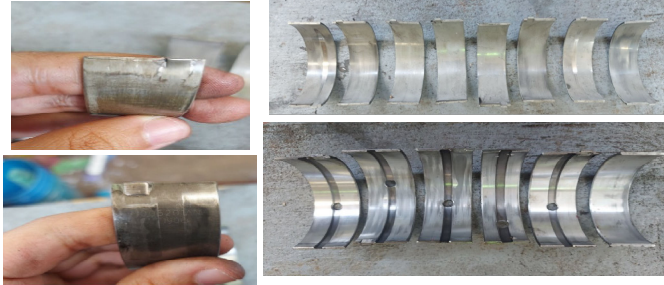
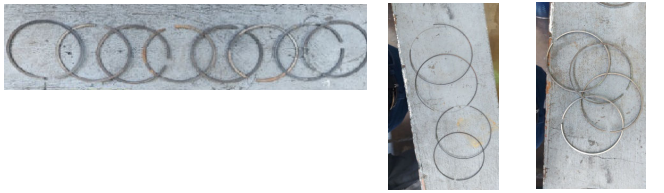
PICTURE

BAD CONDITION
DESCRIPTION
CLARIDAD EN ANILLOS CILINDRO 1 (SE ENCUENTRAN FUERA DE TOLERANCIA) C1 ANILLO1: 0,55MM
DESCRIPTION
CLARIDAD EN ANILLOS CILINDRO 2 (SE ENCUENTRAN FUERA DE TOLERANCIA) C2 ANILLO1: 0,55MM
DESCRIPTION
al remover las tapas las empacaduras en su defecto pierden su forma y sellado. Por lo que amerita su reemplazo
DESCRIPTION
CLARIDAD EN ANILLOS CILINDRO 3 (SE ENCUENTRAN FUERA DE TOLERANCIA) C3 ANILLO1: 0,58MM
DESCRIPTION
CLARIDAD EN ANILLOS CILINDRO 4 (SE ENCUENTRAN FUERA DE TOLERANCIA) C4 ANILLO1: 0,60
DESCRIPTION
conchas presenta desgastes por roce forzoso ya que el aceite se encontraba contaminado. En la imagen se visualiza la concha en el plato y el desgaste. Ademas, el punto de lubricación de la concha queda marcado en otro punto. Tambien se observo que los platos estan fuera de tolerancia por desgaste.
DESCRIPTION
bomba de aceite y engranaje presenta desgastes entre sus dientes en la parte interna y juego en el piñon. Tambien se evidencio desgaste entre metales por una baja presion de aceite

DESCRIPTION
degaste en las camisas por exceso de carbon. Amerita su reemplazo ya que no estan en las medidas STD 92mm
