ISSUE NO.	VEN2023001
DATE	26/3/2024
COUNTRY	Venezuela

**PROBLEM DESCRIPTION(SYMPTOM)**  
Luz de motor encendida, falla inestabilidad al encender pierde fuerza y no marca la varilla del aceite.

**ANALYSIS AND INSPECTION**  
Las condiciones del vehículo con el reporte de falla:  
1.- Modelo de Vehículo: CS75. Motor JL486ZQ4\*  
2.- Conducción en todo momento se aprecia la condicion reportada.  
3.- Temperatura Ambiente: 32 a 33 grados Centígrados.  
El vehículo presenta inestabilidad al encender perdida de potencia y bajo nivel de aceite en el motor.

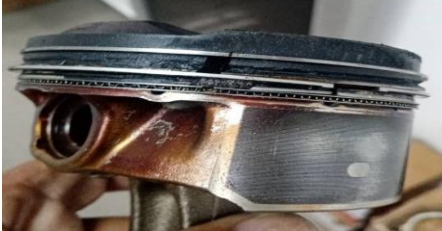
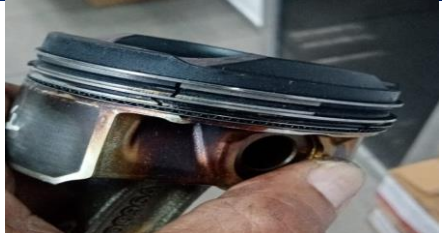
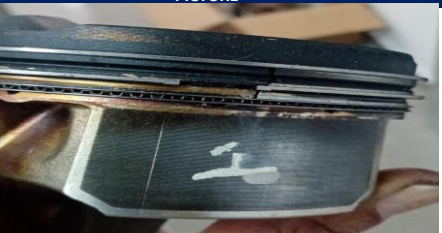
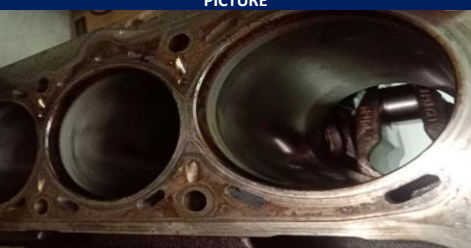
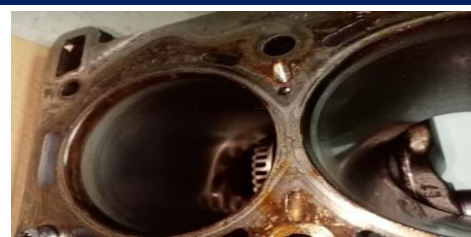
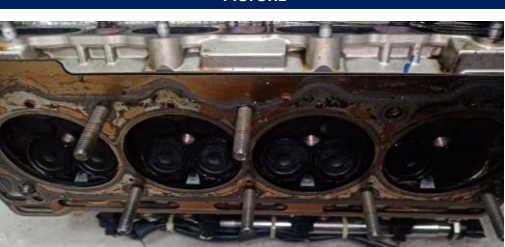
PICTURES BAD CONDITION	
PICTURE	DESCRIPTION

**METHOD AND SUGGESTION**  
Se realizó una inspeccion en el area del motor sin encontrar fuga externa de aceite, se verifica el estado de las bujias y sus valores de resistencia, se evaluan los inyectores ambos se encuentran dentro de lo especificado, se procede a realizar una inspeccion al sistema del turbo cargador notandose una alta presencia de aceite en este sistema de admision, se realizo la limpieza y la sustitucion del turbo cargador por presentar juego excesivo tanto axial como longitudinal y se realiza una prueba de carretera para verificar si la condicion presentada fue corregida, luego de la prueba se observa la persistencia de la falla igualmente se aprecia presencia de aceite en el sistema de admision, tuberia interculer cuerpo de aceleracion, por ultimo se realiza una prueba de compresion notandose valores de compresion bajos fuera de parametros minimios normales, se procede a desmontaje del motor para realizar evaluacion del mismo y encontrando, en una de las salidas de escape de la culata precencia de aceite, igualmente se aprecian dos pistones fracturados. Por esta razon se sugiere el remplazo del motor.
