## SOLICITUD DE AUTORIZACION REPARACION DE MOTOR AGROPECUARIA LOS CABALLOS (CASO REINCIDENTE)

Buenas tardes Jhonatan anexo imágenes y repuestos requeridos para la reparación de motor de la camioneta de AGROPECUARIA LOS CABALLOS, dicho motor fue reparado en garantía en el mes de mayo con 79.650 kms, en la actualidad tiene 124.729 kms, las medidas de compresion para cada cilindro son las siguientes:

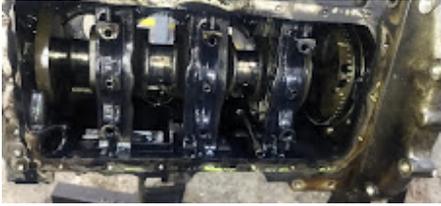
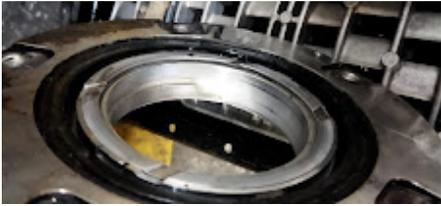
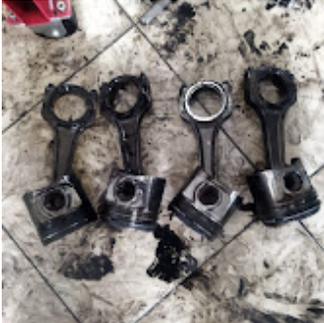
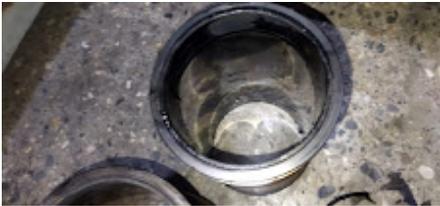
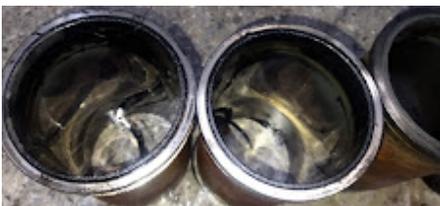
Cilindro N° 1 210 psi  
Cilindro N° 2 240 psi  
Cilindro N° 3 220 psi  
Cilindro N° 4 180 psi

El cliente manifiesta que el vehículo le cuesta para encender en frío.

- 4 Camisas
- 4 Pistones
- 1 Juego de anillos
- 8 orin`g
- 4 orin`g
- 4 Laminas de bronce (se revisa con las camisas, se solicitará si es necesario)
- 1 Juego conchas de biela
- 1 Juego de conchas de bancada
- 1 Empacadura de tapa válvula
- 1 Empacadura de cámara
- 1 Empacadura admisión
- 1 Empacadura de manifold
- 1 Empacadura de carter de motor
- 1 Estopera delantera de cigueñal
- 1 Conjunto trasera de cigueñal
- 1 Cigueñal
- 1 Bomba de aceite
- 1 Silicon
- 2 Refrigerantes
- 1 Filtro de aceite
- 6 Lts de aceite de motor
- 1 Juego de gomas de valvula
- 16 Gomas de valvula
- Chequear cámara

En este caso se presentó desgaste acelerado por el tema de combustible, y aunque la campaña se le aplicó, fue parte de la muestra de los vehículos iniciales que se les aplicó la campaña, ejecutado por nuestro equipo de servicio, en los cuales no se evaluó la compresión del vehículo. de hecho, rodó prácticamente 30.000kms sin la campaña con el motor hecho expuesto a las condiciones que todos conocemos.

Por tanto, se aprueba como cortesía el siguiente listado de repuesto sin el 10% de manejo y la MO según boletín 22:
