SOLICITUD DE REPUESTOS CS15 PAULA BRITO AC210MB KIT DE TIEMPO

Subject: CASO CS15 PAULA BRITO AC210MB KIT DE TIEMPO

Buen dia la presente es para informale que el dia 27/11/2023 se recibió una CS15, serial LSC5A3DSE8ND910696, placa AC210MB, a nombre de PAULA BRITO, kms 25.383 reportando la siguiente condición:

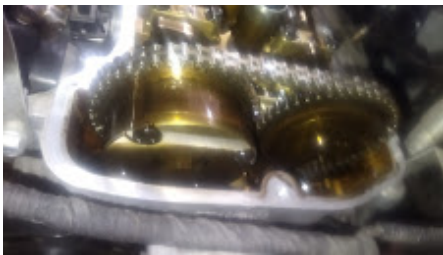
IMG-20231127-WA0034.jpg
46K

CLIENTE MANIFIESTA MANIFIESTA VEHICULO SE APAGO Y NO QUISO ENCENDER Y SUENA MUY FEO, DA ARRANQUE MÁS NO ENCIENDE

Se procedió a chequear el encendido observándose batería muy descargada, pero la unidad no da arranque, por lo que se revisaron las bujías apreciándose tres de ellas con resistencia mala, la presión de la bomba está correctamente, los inyectores se aprecian muy sucios, se procedió a desmontar la tapa válvula para verificar el tiempo del motor, por lo cual se

observó que el mismo se encuentra fuera de tiempo, por lo que se recomienda chequear la cámara para verificar las válvulas y reemplazar el kit de tiempo, empackadura de tapa valvula y empackadura de la cámara.

Buenas tardes en conversación vía telefónica con el Sr Richard Camejo autorizó los siguientes repuestos para el caso de la cliente PAULA BRITO, modelo C15, serial LS5A3DSE8ND910696 (cliente referida del Sr Cesar Peraza).

Kit de tiempo

Empacadura de camara

Empacadura de tapa valvula

T.O.T Chequear cámara en la rectificadora
