Caso de Motor Fares

Buenos días, les escribo en esta oportunidad referente a un caso de Motor de una camioneta Kaicene F70, Serial VIN: LSCBBZ2T3MG696418 , Placas: A16AC6X , Km: 35.581, propiedad del Señor Fares Al Hasanieh. La unidad llegó al concesionario con los testigos encendidos de presión de aceite y agua en el combustible, el cliente manifiesta que el vehículo presenta encendido tardío. Se procedió a realizar el mantenimiento al tanque de combustible y reemplazo de la válvula de presión de aceite sin embargo la falla persiste.

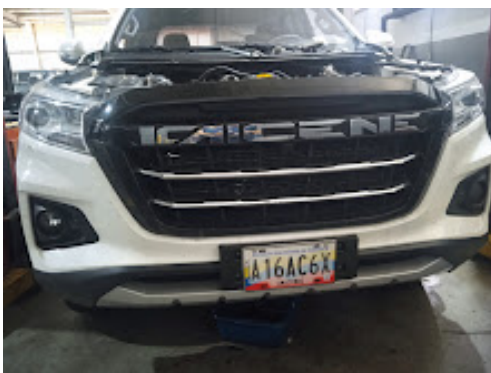
1723840430195.jpg
3215K

Cilindro 1 : 210 psi
Cilindro 2 : 240 psi
Cilindro 3 : 240 psi
Cilindro 4 : 270 psi

Por otra parte se drenó el aceite del motor donde se observaron virutas metálicas. Se recomienda el desarme del mismo para ver los daños internos.

Estimados, se autoriza por la Dirección Automotriz de MDV., a desmontar el motor para determinar el daño de los repuestos a reemplazar por la baja compresión que presenta y se autoriza el **50% de la mano de obra** y los siguientes Repuestos sin el factor compensación del 10%:

- Camisas
- Anillos
- Juego de empacaduras
- Conchas de bielas
- Conchas de bancada
- sellos de cobre
- Conjunto trasero Cojinete
