INFORME TÉCNICO

El día 19 de Octubre de 2022 se recibieron 4 inyectores a nombre de **INVERSIONES MULTINACIONAL CHANGAN BARQUISIMETO; RIF: J500437005 (HS23787)** con las siguientes características:

Nro. De parte: 0 445 110 919

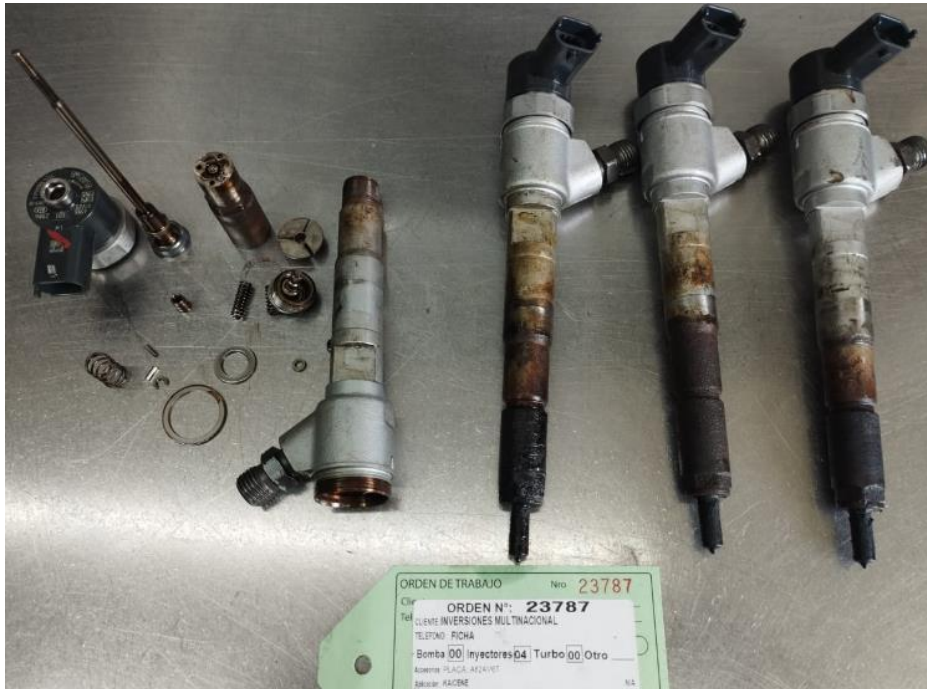
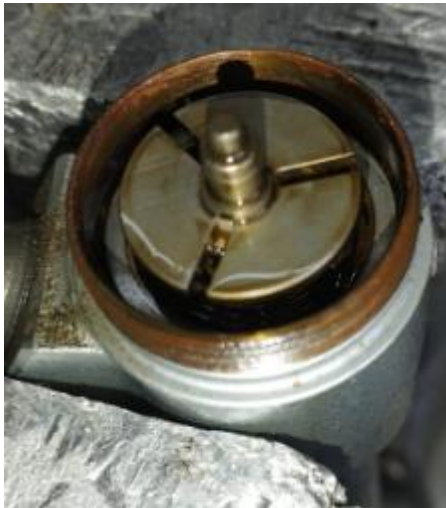
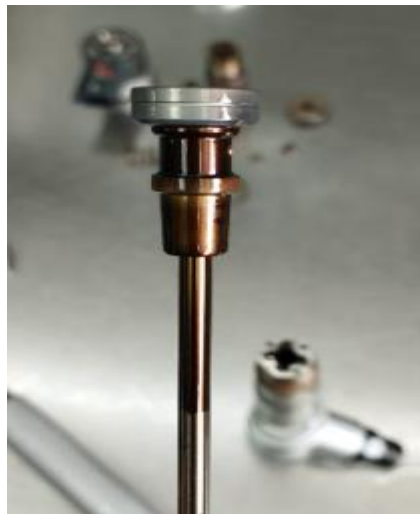
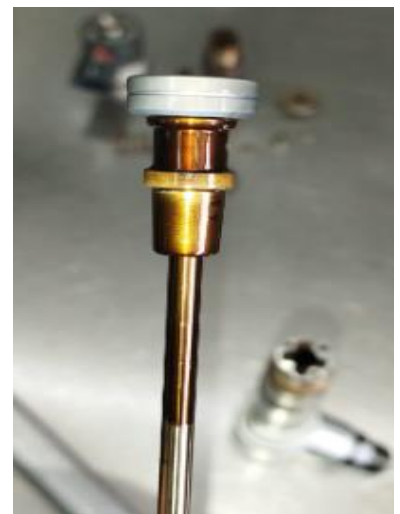
NRO INYECTOR	DIAGNOSTICO
1:8SAR5WB	Poca inyección, mucho retorno y no mantiene presión, está contaminado por agua interno y externamente. Excesiva contaminación de óxido por la parte externa del inyector. Por lo tanto Inyector No operativo.
2: B111FWF	Poca inyección, mucho retorno y no mantiene presión, está contaminado por agua interno y externamente. Excesiva contaminación de óxido por la parte externa del inyector. Por lo tanto Inyector No operativo.
3:78RX4S7	Poca inyección, mucho retorno y no mantiene presión, está contaminado por agua interno y externamente. Excesiva contaminación de óxido por la parte externa del inyector. Por lo tanto Inyector No operativo.
4: BSRWHEE	Poca inyección, mucho retorno y no mantiene presión, está contaminado por agua interno y externamente. Excesiva contaminación de óxido por la parte externa del inyector. Por lo tanto Inyector No operativo.

En conclusión, tapados en las toberas, las válvulas se encuentran pegadas por contaminación se recomienda la reconstrucción completa, sustituyendo cada uno de los componentes dañados, mantenimiento y calibración de inyectores. **NO OPTIMOS PARA MONTAR EN EL VEHICULO.**

Así mismo se recomienda realizar limpieza profunda del sistema de alimentación de combustible (tanque, mangueras, base de filtro, riel común, tuberías, cánulas, etc) y sustitución de filtros de combustibles (el sistema Common Rail solo admite **filtros originales** o reemplazos que cumplan con las especificaciones del fabricante).
