INFORME TÉCNICO

El día 31 de Enero de 2023 se recibió 1 Turbo a nombre de **INVERSIONES OCCIDENTE 2020 C.A (HS24270)**. Con las siguientes características:

P/N: 1150900004-1 / CUSTOMER: 1118300ANB / SERIAL: 209110023

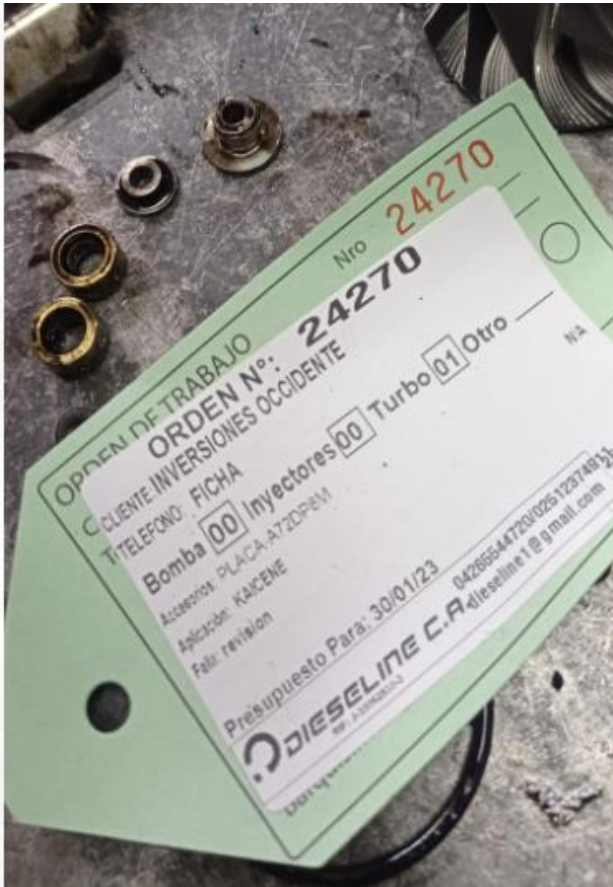
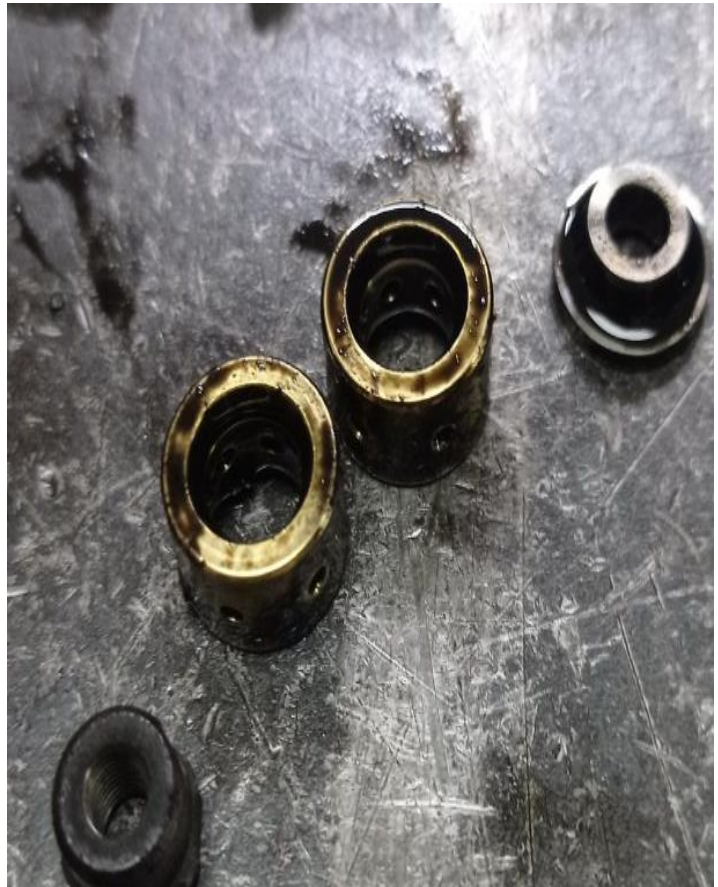
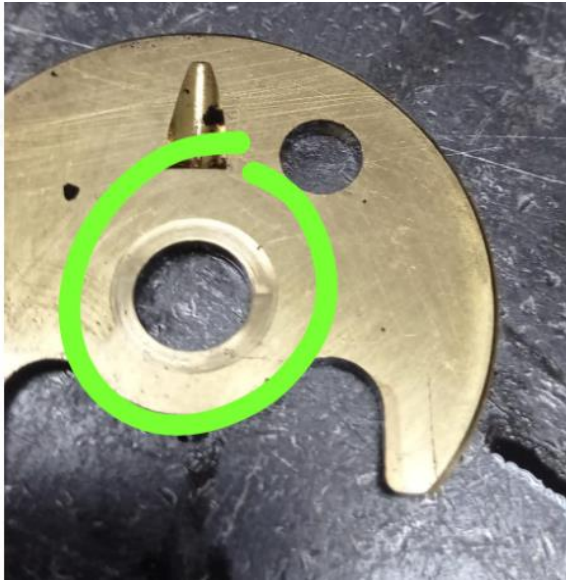
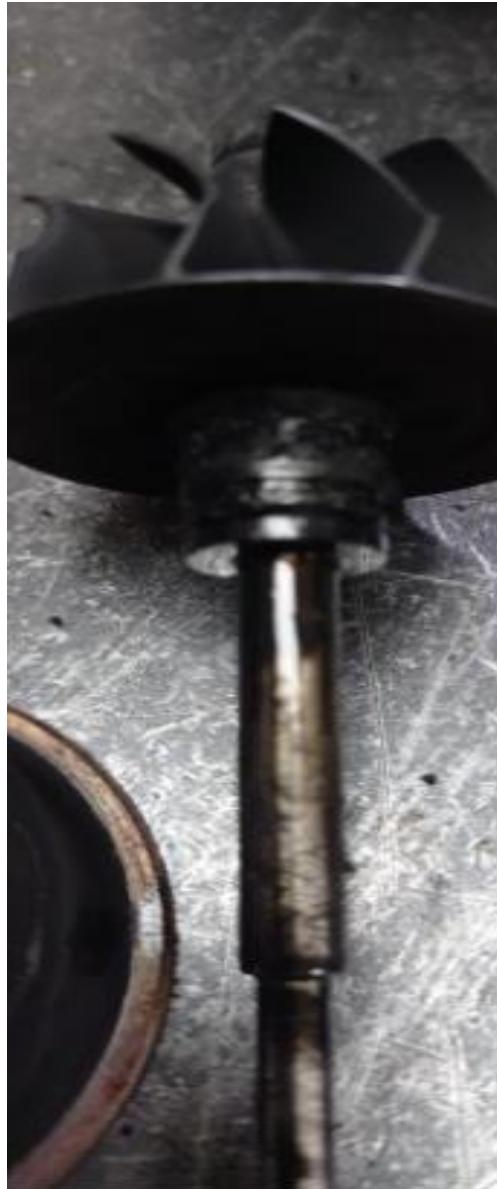
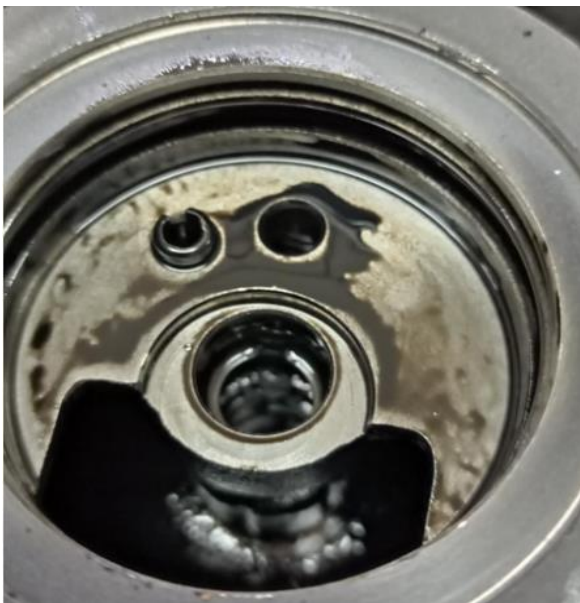
Evidencias fotográficas:

Luego de una revisión exhaustiva en el turbo, en las partes internas se determinó que: **Presenta desgaste en sellos internos (O ring) en plato y bocina, eje rayado por falta de lubricación.**

En conclusión, se recomienda la sustitución completa de cartucho.
