FORMULA PARA DIAGNOSTICO DE INYECTORES

CLIENTE: FELIX REYES  
VIN: LSCBBZ2T0MG697347

DIAGNOSTICO DE UNIDAD

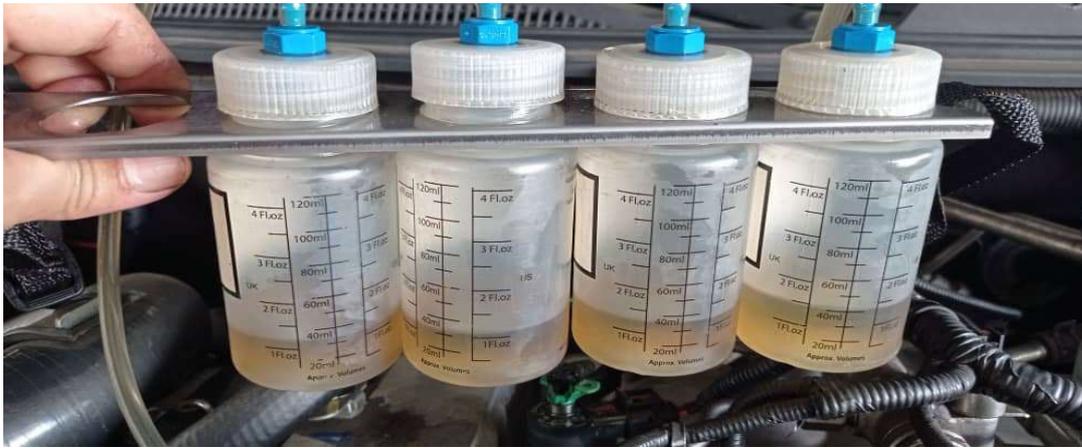
CIL 1	CIL 2	CIL 3	CIL 4
35	35	35	40

VALOR MINIMO	VALOR MAXIMO
35	40

REGLA DE TRES 87,50

RESULTADO	-12,50
-----------	--------

A ESTA UNIDAD SE LE REPARA EL MOTOR SE LE INSTALAN INYECTORES NUEVO Y SE HACE PRUEBA DE CARRETERA LA UNIDAD NO PASA DE 120KM/H SE INSTALAN OTROS INYECTORES Y MEJORA LA CONDICION

Se recomienda utilizar otro juego de inyectores.
